結線情報

THZD-01適合車両		車側への結線場所				
装置から出ている配線						
本 体	配線名称	配線色	コネクタ番号	コネクタ色	結線先位置	結線先配線色
	ボディーアース	黒	-	-	ボディー金属部へ接続	-
	ACC電源	赤	-	-	ヒューズボックス(シガー)より分岐	-
	ハザードスイッチ イルミ信号線 スイッチ側	茶	※コネクタ2	-	-	-
	ハザードスイッチ イルミ信号線 車両側	黄	※コネクタ2	-	-	-
	ハザードスイッチ信号線	青	コネクタ1	白	コネクタ1の写真参照	オレンジ
	リバースポジション信号線	橙	※コネクタ3	白	コネクタ3の写真参照	赤+黄
	ウインカーランプ信号線	緑	※コネクタ4	白	コネクタ4の写真参照	緑+黒
	増設スイッチ配線1	紫				
増設スイッチ配線2	紫

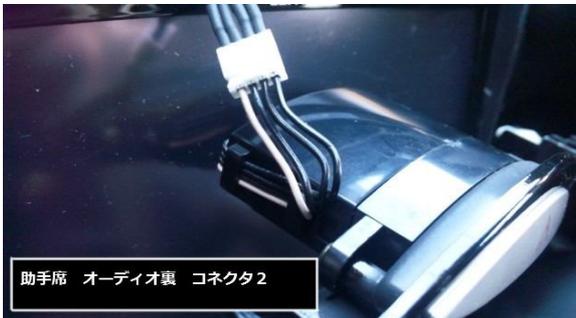
コネクタ2

※ハザードスイッチがエアコンやオーディオパネルと一体となっています。
 写真一番右の線がハザード点灯時約5Vの電流が流れるようですが、切断していないためイルミネーション類の機能については未確認です。
 また、ハザード信号線(オレンジ)がエアコンスイッチ類の裏から出ており、配線が複雑で確認が難しい為結線を断念しました。
 リバース運動ハザード機能自体は問題なく作動しております。
