マツダ フレアワゴンカスタムDBA-MM32S系 多機能搭載インテリジェントハザード 装着参考資料

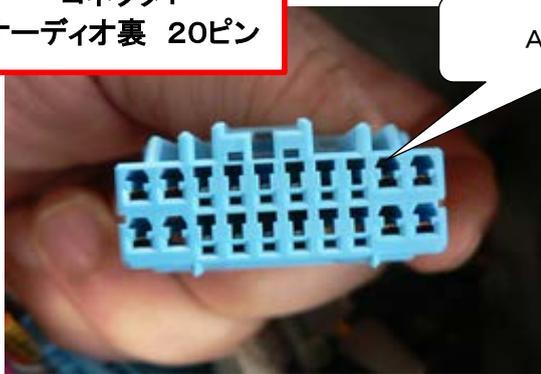
コネクタ1
オーディオ裏 20ピン

ACC電源

| THZD-01適合車両 | | 車側への結線場所 | | | |
|---|---|---|---|---|---|
| ACC | 赤 | コネクタ1 | 青色 | オーディオ裏 20P 写真上段右から2番目 | 薄青 |

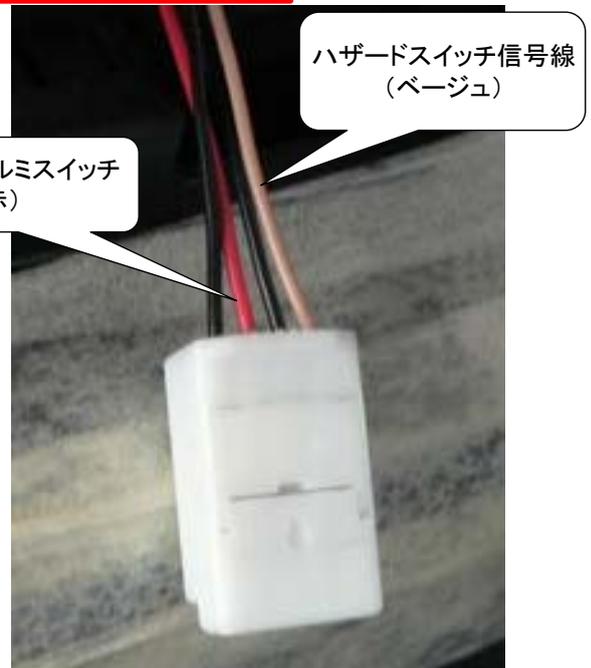
コネクタ2
ハザードスイッチ裏

ハザードスイッチ信号線
(ベージュ)

ハザードイルミスイッチ
(赤)

| THZD-01適合車両 | | 車側への結線場所 | | | |
|---|---|---|---|---|---|
| ハザードスイッチ信号線 ※THZD-01時のみ | 青 | コネクタ2 | 白色 | ハザードスイッチ裏 右から1番目 | ベージュ |
| ハザードスイッチイルミ 信号線 スイッチ側 | 茶 | コネクタ2 | 白色 | 画像 右から3番目 切断後スイッチ側 | 赤 |
| ハザードスイッチイルミ 信号線 車両側 | 黄 | コネクタ2 | 白色 | 画像 右から3番目 切断後車両側 | 赤 |

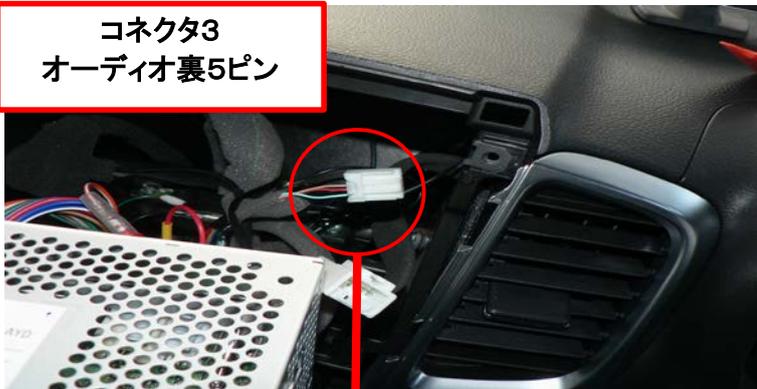
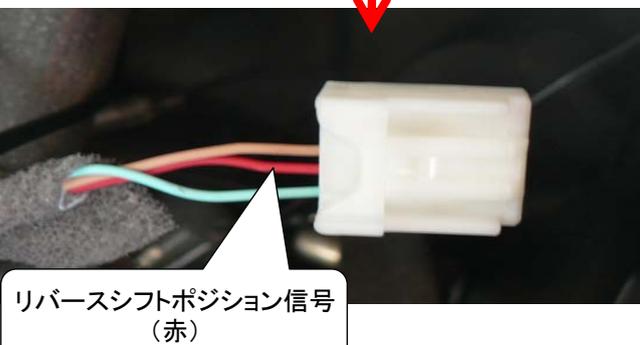
コネクタ3
オーディオ裏5ピン

リバースシフトポジション信号
(赤)

| THZD-01適合車両 | | 車側への結線場所 | | | |
|---|---|---|---|---|---|
| リバースシフトポジション信号線 | 橙 | コネクタ3 | 白色 | 画像上から3番目 | 赤 |

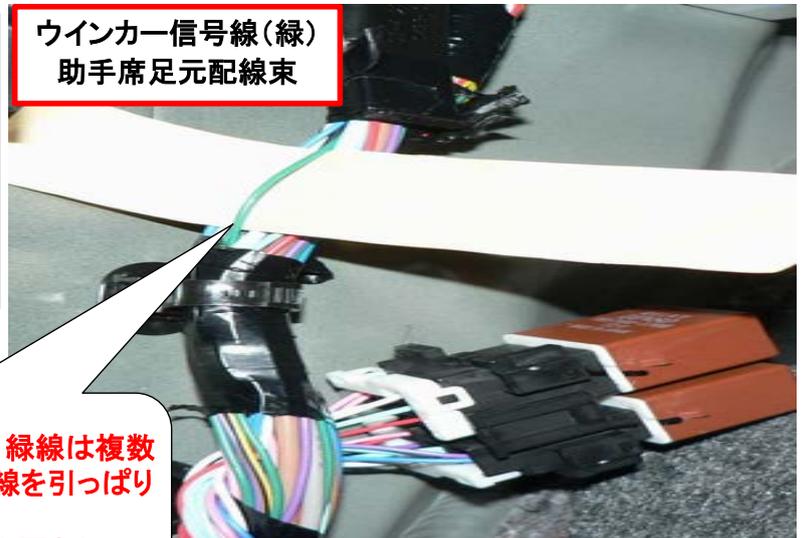
ウインカー信号線(緑)
助手席足元配線束

助手席足元配線束内には、緑線は複数あり、奥にあるやや細めの線を引っ張りだして、
 テスターにて確認する必要あり

| THZD-01適合車両 | | 車側への結線場所 | | | |
|---|---|---|---|---|---|
| ウインカー信号線1 | 緑 | 助手席足元配線束 | | 緑色の線が他にもあり、テスターにて要チェック | 緑 |
